# **Lavori di somma urgenza volti al ripristino della funzionalità dei manufatti idraulici ricadenti nel comprensorio idraulico di Padova.**

## **PERIZIA GIUSTIFICATIVA n. PD-P0227 del 03.06.2024**

(art. 140 comma 4 D.Lgs 36/2023)

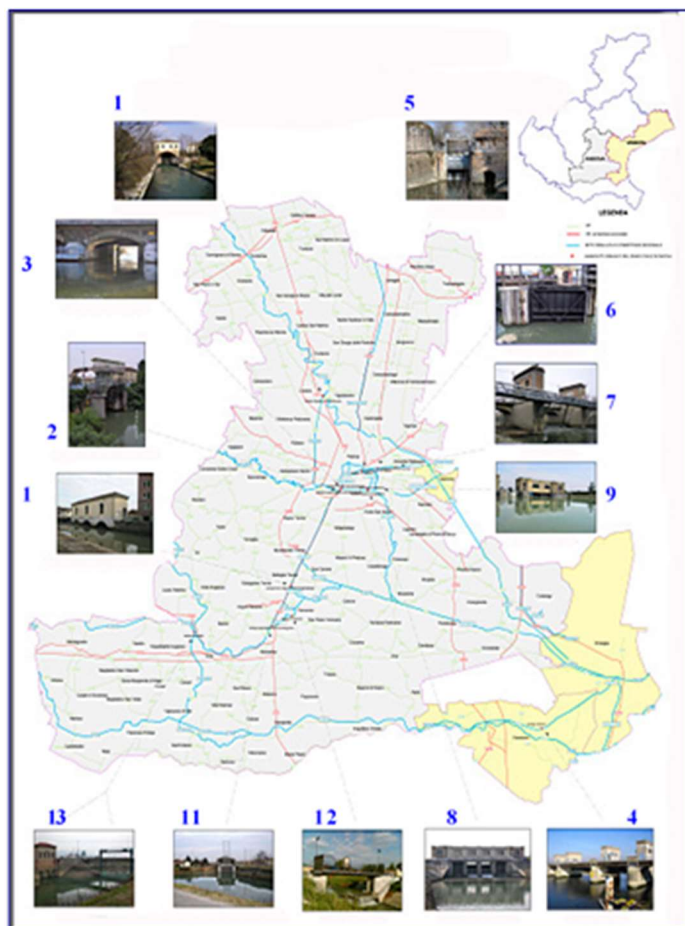
**Figura 1** - Distribuzione dei manufatti sul territorio idraulico di competenza dell' U.O. Genio Civile di Padova. In grigio il territorio in provincia di Padova e in giallo il territorio in provincia di Venezia e Rovigo. Nell'elenco sopra riportato, sono evidenziati in grassetto i manufatti idraulici che, a seguito dell'evento di piena citato in premessa, hanno subito danni strutturali gravi, tali da comprometterne la funzionalità.

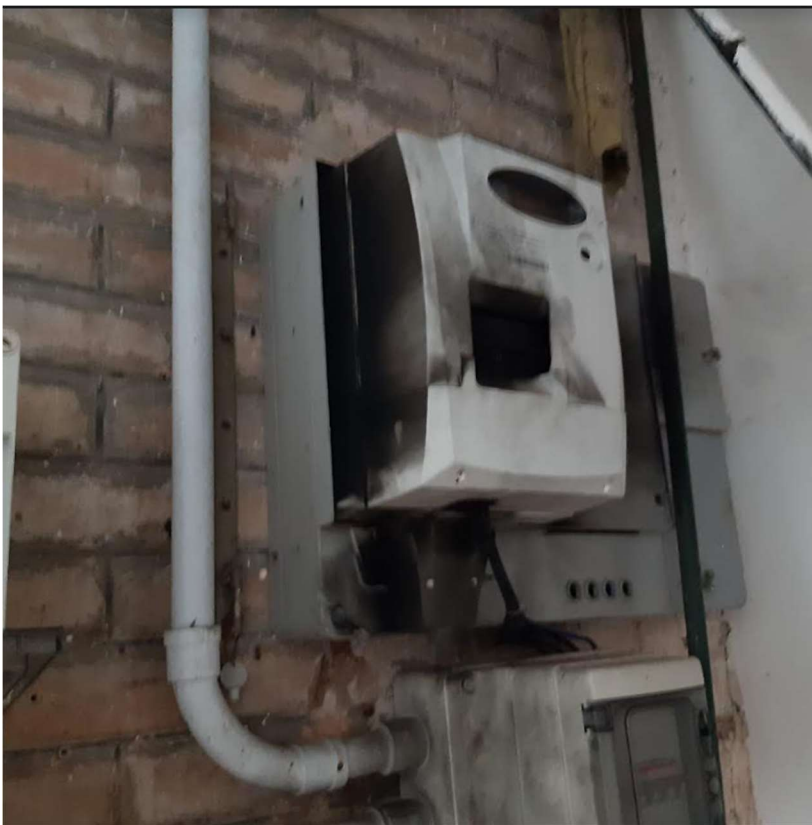
- **Sostegno Brancaglia a Este (PD)** durante delle manovre un fulmine ha colpito il manufatto mettendo fuori uso l'impianto elettrico ed il gruppo elettrogeno, con conseguente impossibilità di proseguire le manovre;

**Figura 3** – fuori uso dell'impianto elettrico e del gruppo elettrogeno del Sostegno Brancaglia con conseguente impossibilità di manovra;

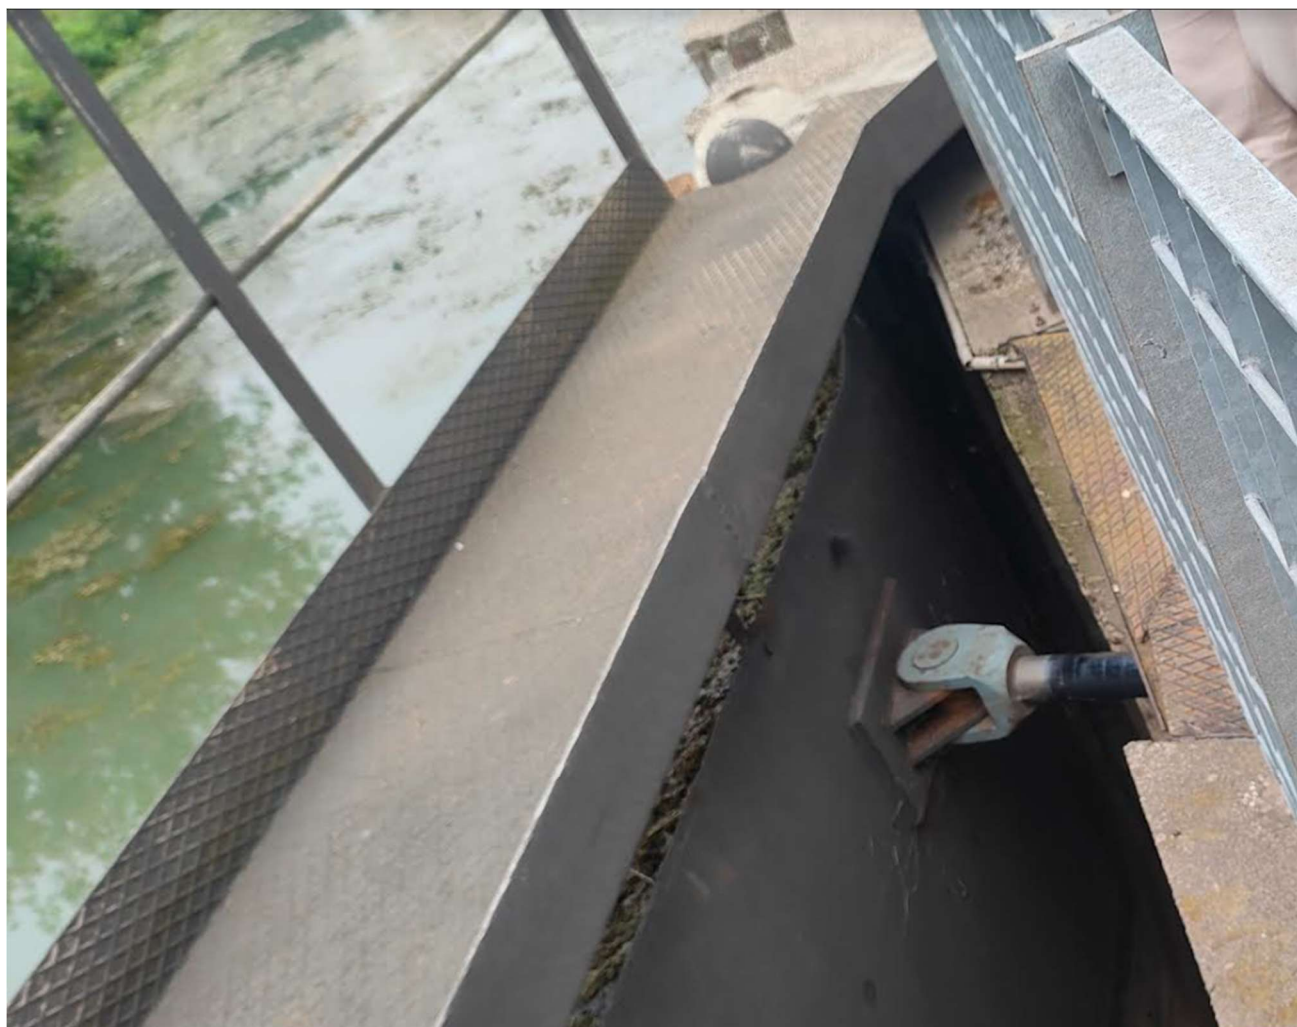
- **Sostegno di San Gregorio** non perfetta chiusura delle porte vinciane del sostegno di San Gregorio con rischio di rigurgito verso il centro di Padova;

**Figura 5** – Cilindri oleodinamici per movimentazione porte vinciane del Sostegno di San Gregorio.

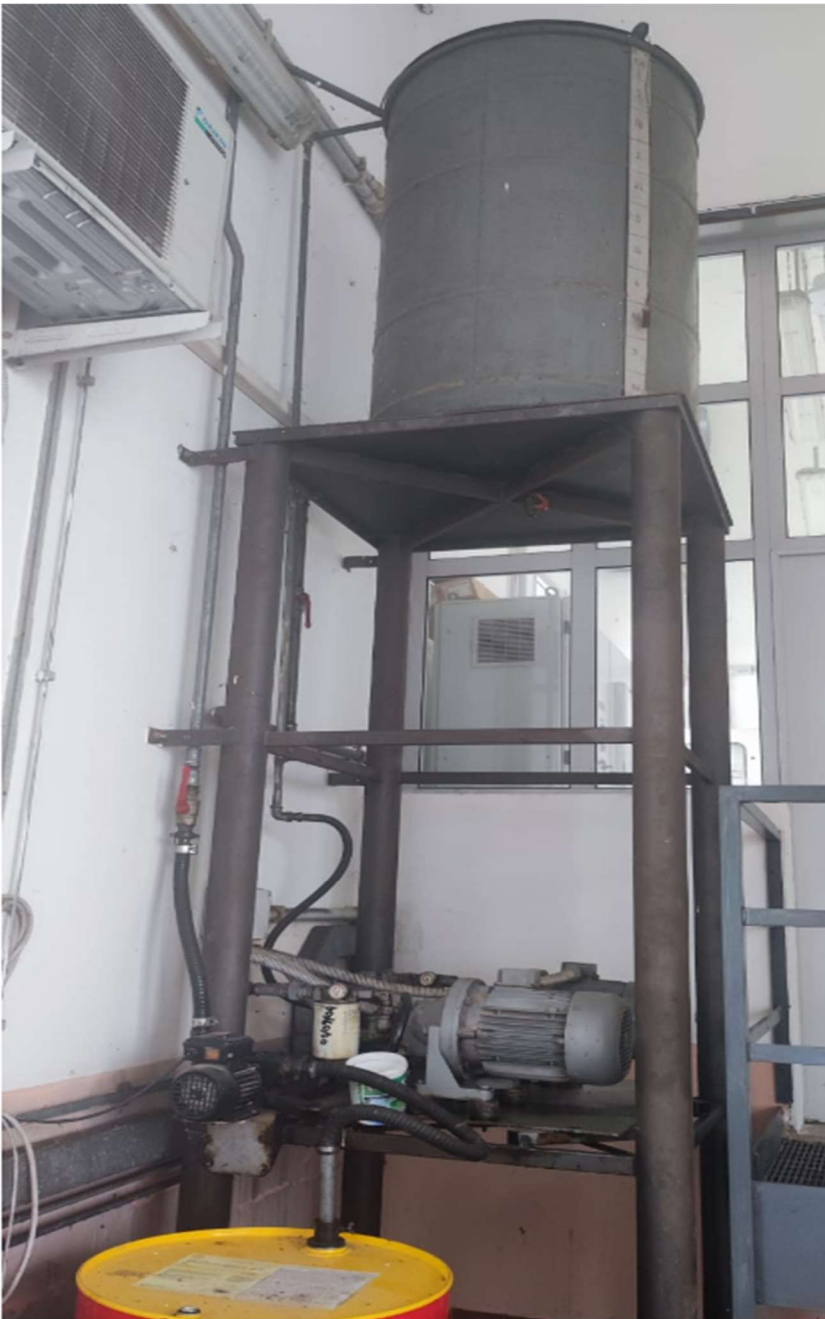
- **Sostegno Regolatore in loc. Voltabarozzo di Padova** presenza di materiali estranei ed impurità nell'olio del Sostegno Regolatore che ha causato difficoltà nella movimentazione dello stesso e rischio di blocco/rottura.

**Figura 7** – Impianto oleodinamico di alimentazione.
